Bisserup Sejlklub har søgt om tilladelse til at klappe 17.500 m<sup>3</sup> sediment fra Bisserup Havns sejlrende.

Derfor oversender Miljøstyrelsen hermed sagen til viderebehandling hos Kystdirektoratet med henblik på at Kystdirektoratet kan tage stilling til om de cirka 17.500 m<sup>3</sup> materiale kan tillades bypasset eller nyttiggjort til havs efter lov om kystbeskyttelse.

# Ansøgning om genplacering af havbundsmaterialer / klaptilladelse for Bisserup Sejlrende

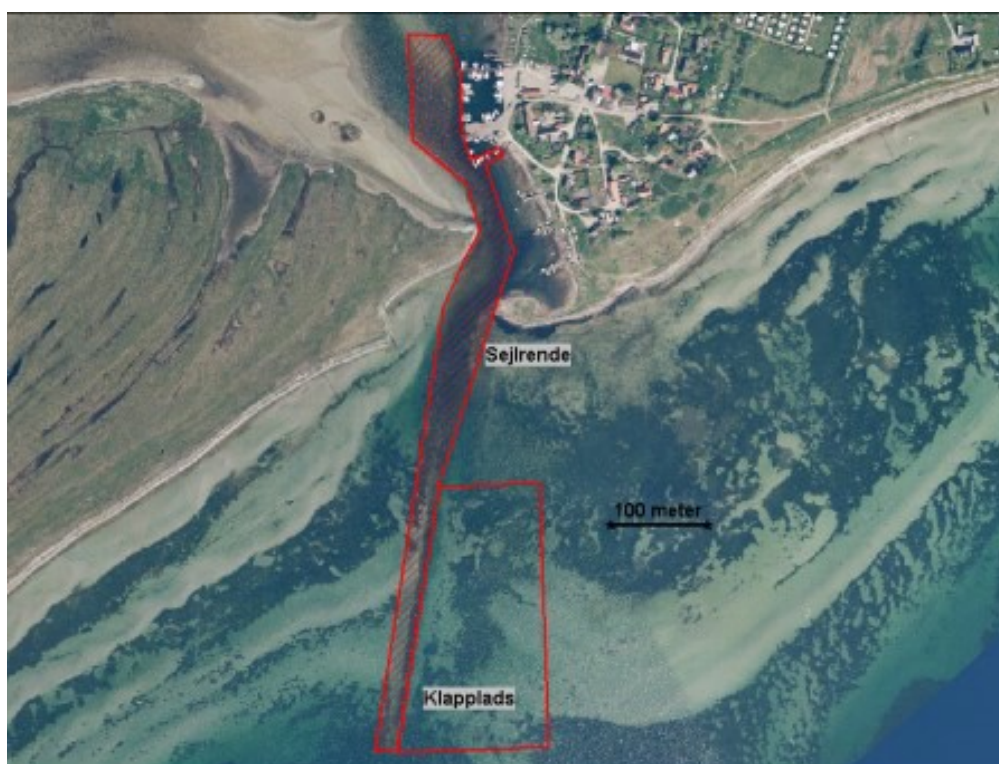
Bisserup Sejlrende hvorfra materiale ønskes optaget.

*Oprensningsområdet markeret med rødt (skraveret).*

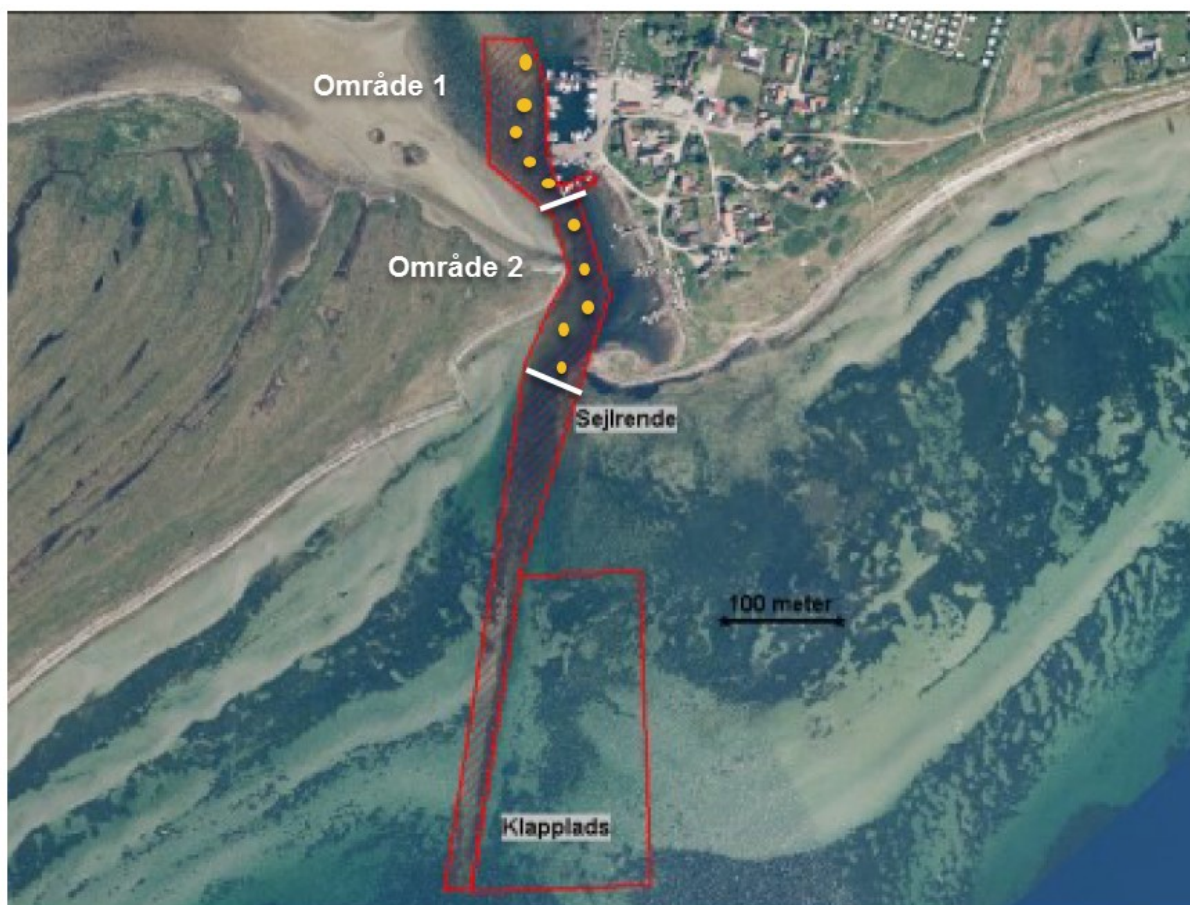
Miljøstyrelsen har udarbejdet en prøvetagningsplan til Bisserup, se kort nedenfor.

- Der er behov for prøvetagning i to områder ('område 1' og 'område 2'), hvor der er i hvert område skal tages 5 nedstik.

*Oprensningsområdet markeret med rødt (skraveret).*

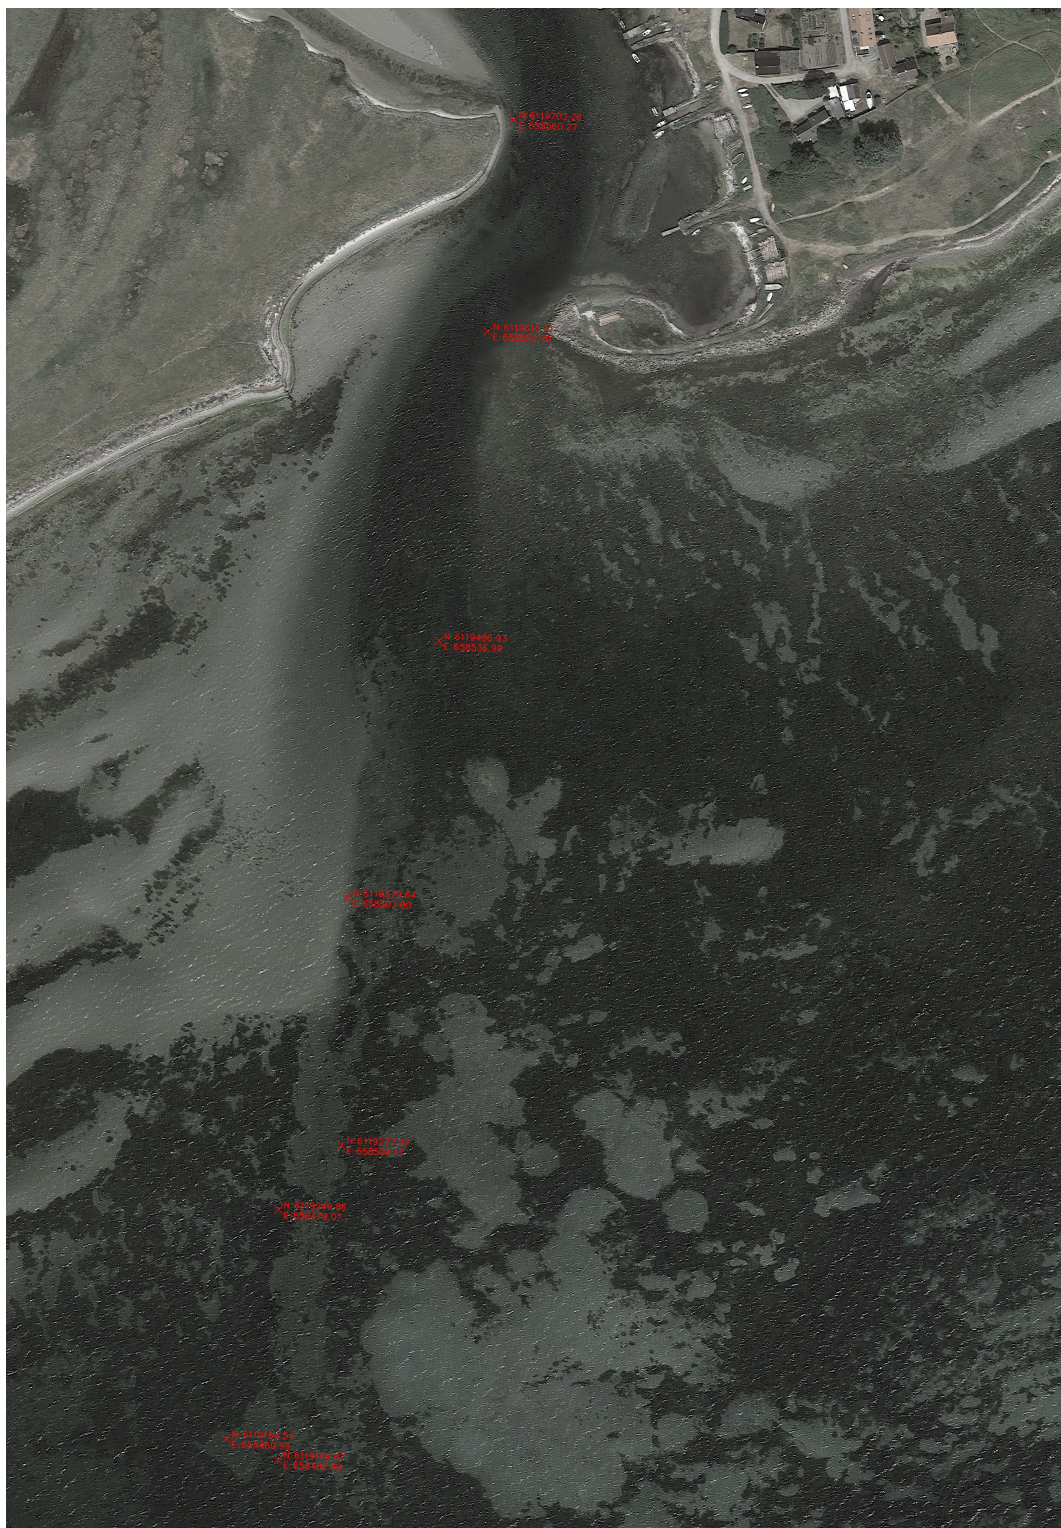
I billedet nedenfor er positioner for sideafmærkninger i sejlrenden angivet.

Positionerne blev opmålt i 2019 af Zøllner.  
Længere nordpå er området afgrænset af havnens broer mod øst og fast land mod vest.  
Nedenfor billede af prøvetagningsområde med videre:

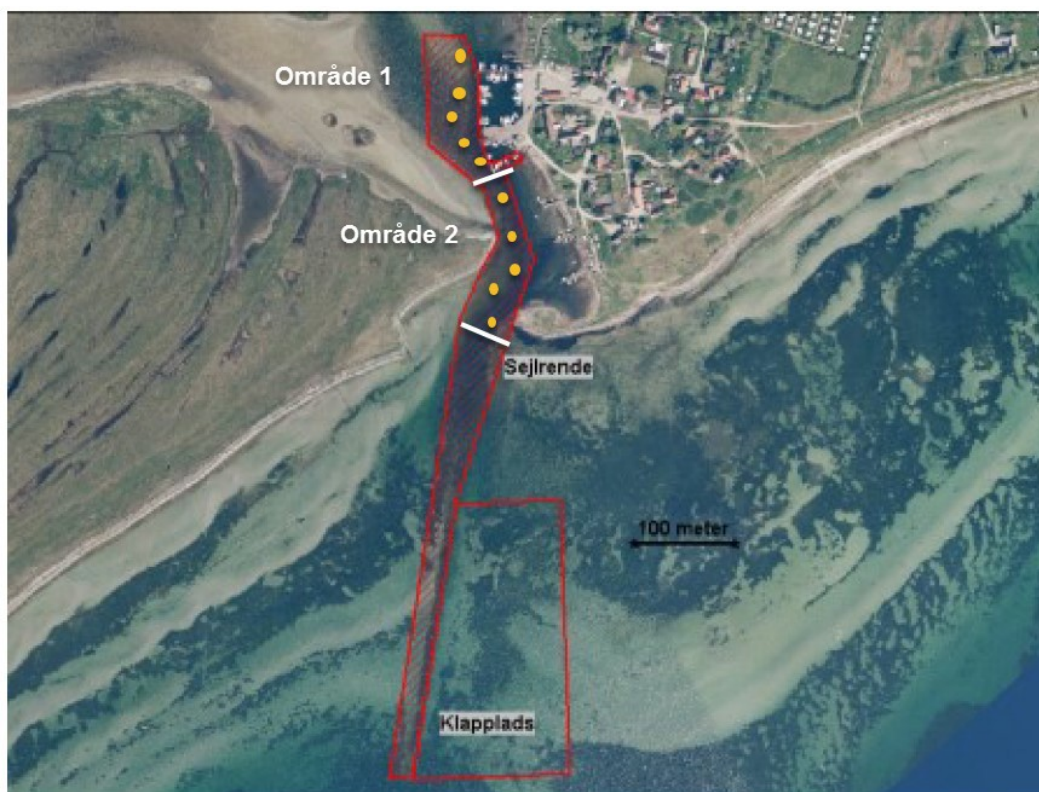
*Oprensningsområdet markeret med rødt (skraveret).*

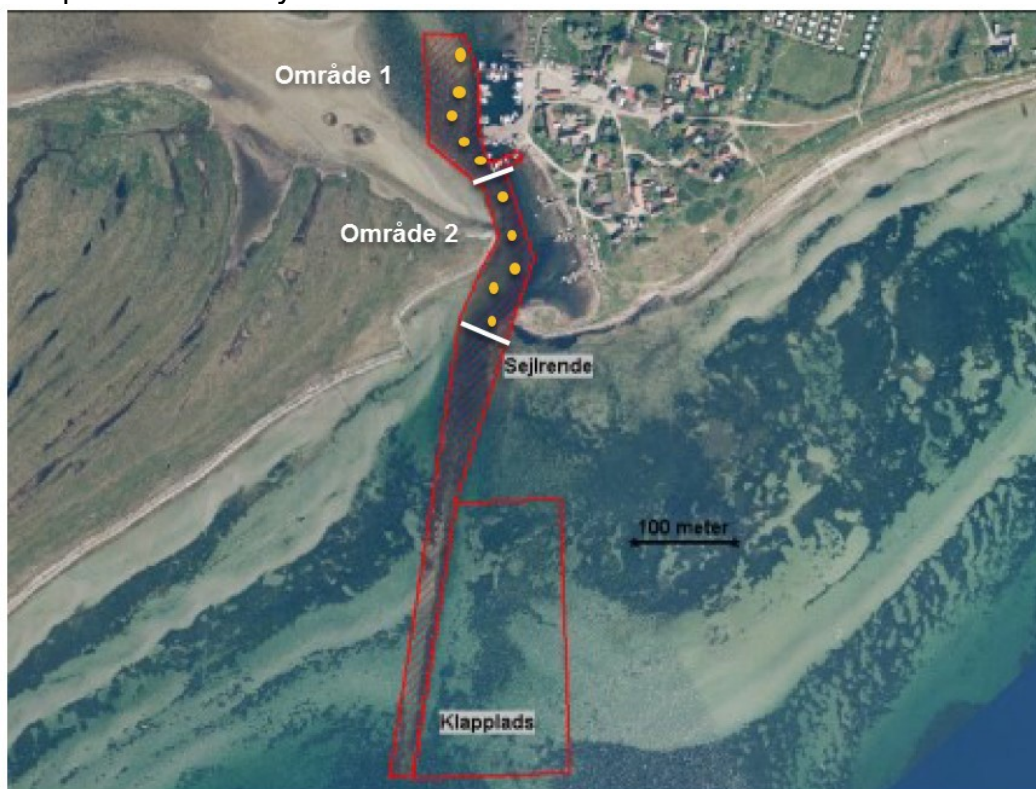
De gule pletter angiver stederne, hvor der 15. april 2021 blev udtage sedimentprøver til analyse for urenheder.

*Oprensningsområdet markeret med rødt (skraveret).*

Området markeret som klapplads, er samme område, der forelsås benyttet som placeringsområde for oprensede sediment.

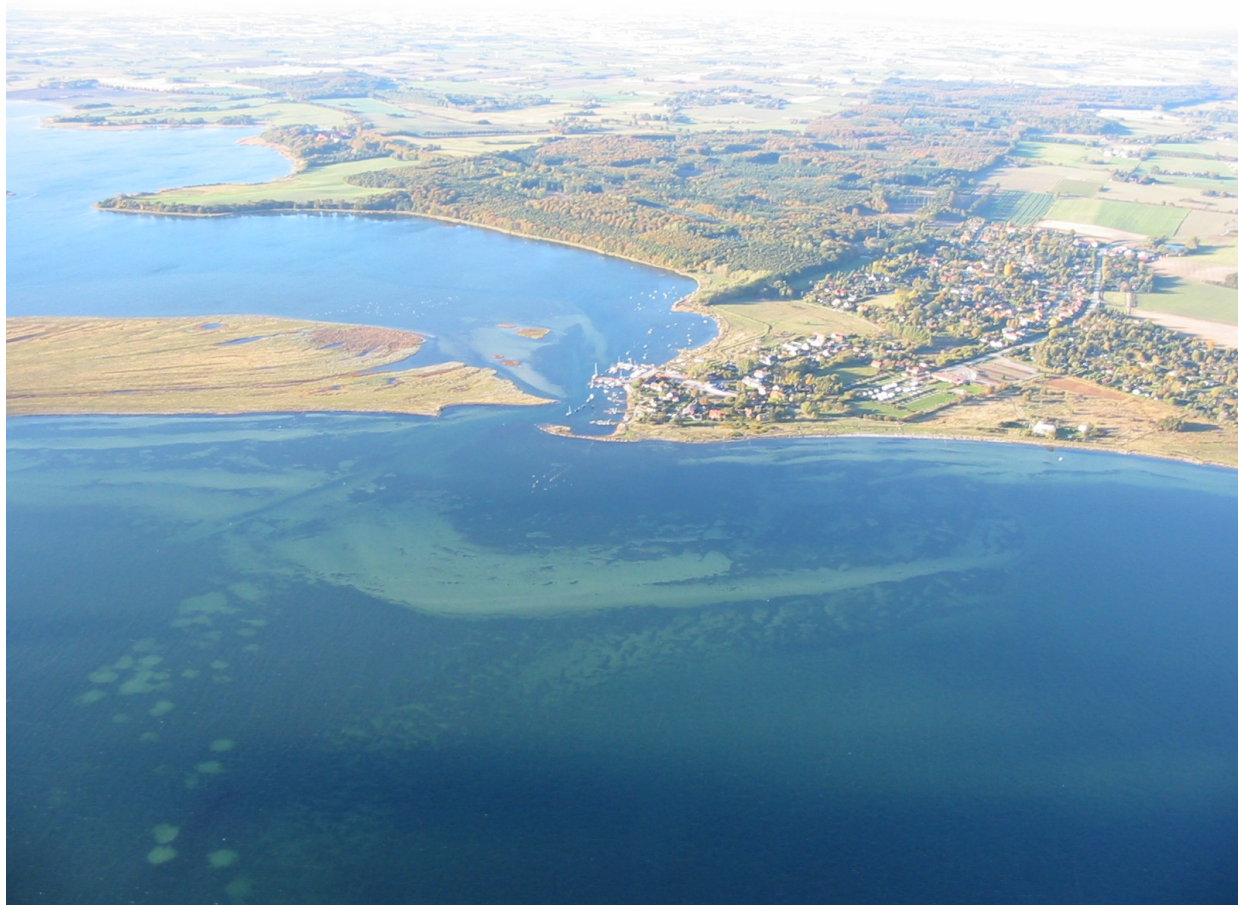
Nedenfor ses et billede af området taget fra helikopter i 2003.

Begge billeder viser at transporten af oprensede sediment bevæger sig mod øst langs kysten. Som det også fremgår, er der ikke nogen bemærkelsesværdig forskel at spore fra 2003 til for nuværende.

Med andre ord. Klapplassen har fungeret som bypass placeringsområde for det oprensede sediment i rigtig mange år – før man definerede begrebet bypass.

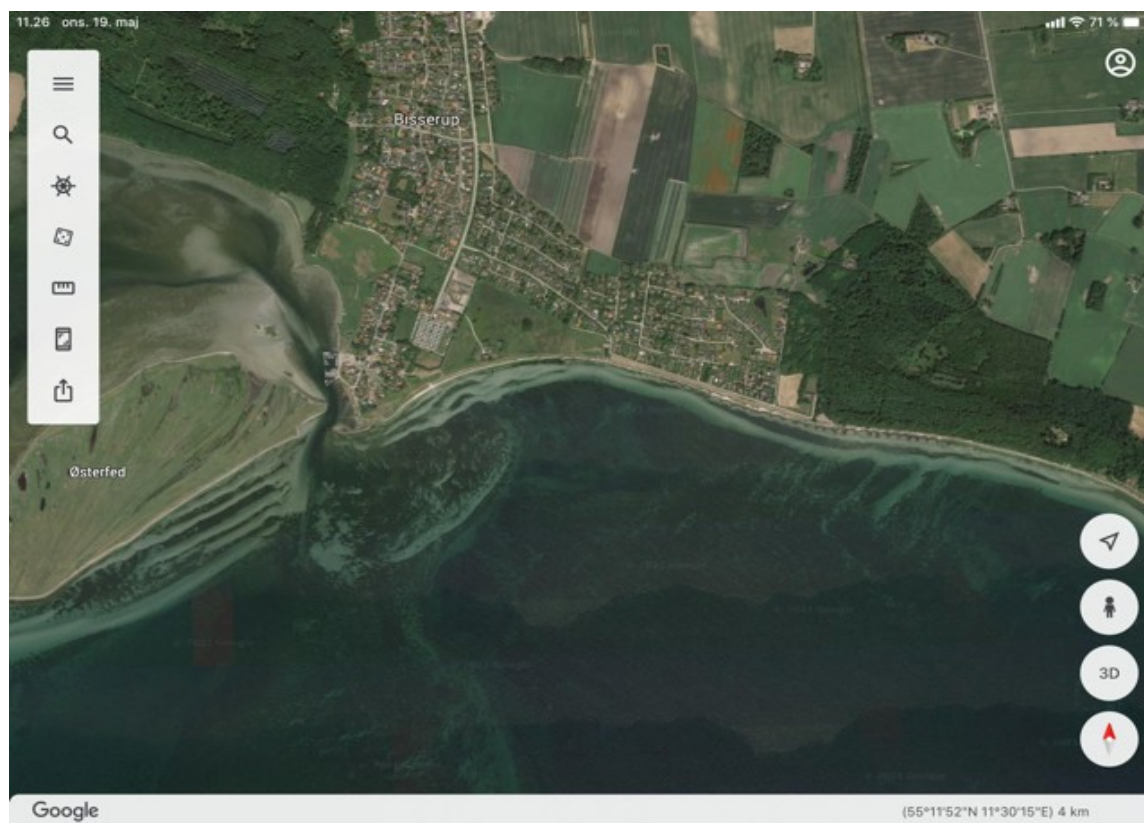
Og her nedenfor et billede fra Google Earth
