# LIFE+ i Lille Vildmose

# Naturgenopretning i Lille Vildmose

## Fældning af træer og buske i Portlandmosen

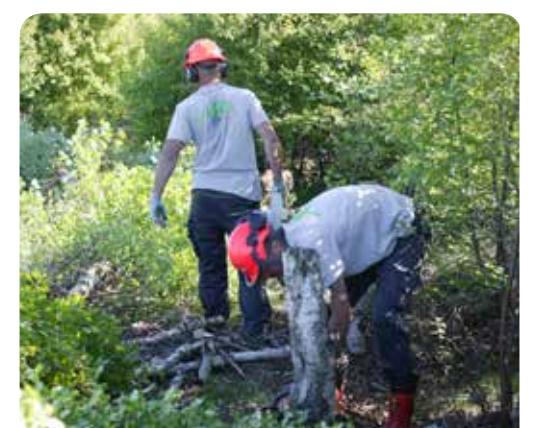
Manuel rydning af birketræer/  
manual clearing of birch trees

The project in Portlandmosen aims to remove the birch trees that have become established in the dried-out raised bog. An area of 170 hectares will be cleared of birch trees by hand, twice in 2013 and twice in 2014, by using chainsaws to cut down the trees as far below the surface of the ground as possible, preventing them from shooting again and forming an even thicker scrub.

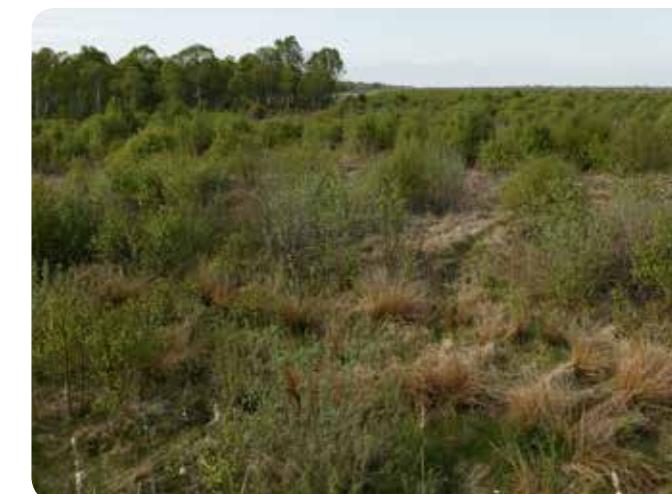
Opvækst af birketræer i Portlandmosen/  
overgrowing of birch trees in Portlandmosen

I de mange år, hvor Portlandmosen har været drænet, er store partier af mosen groet til med birketræer, som øger fordampningen og skygger for den naturlige højmosevegetation.

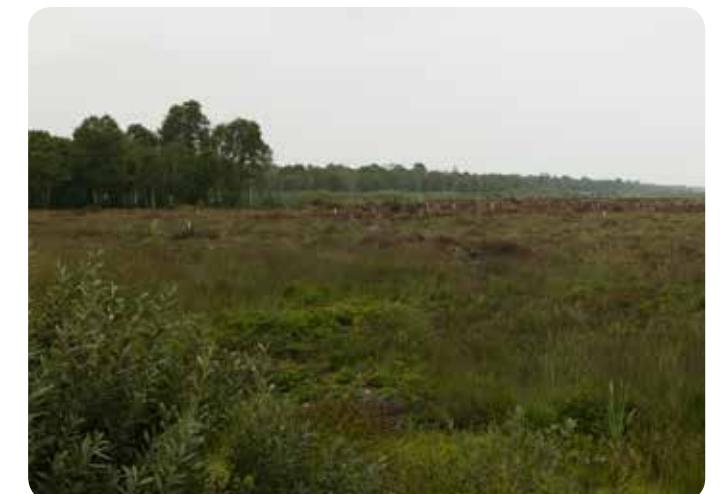
Samme areal efter rydning/same area after clearing
