# Danmarks Indre Kyster

## Ideforslag til forbedring af kystbeskyttelse og kystkvalitet

Fase **2**

KYSTDIREKTORATET  
TRAFIKMINISTERIET

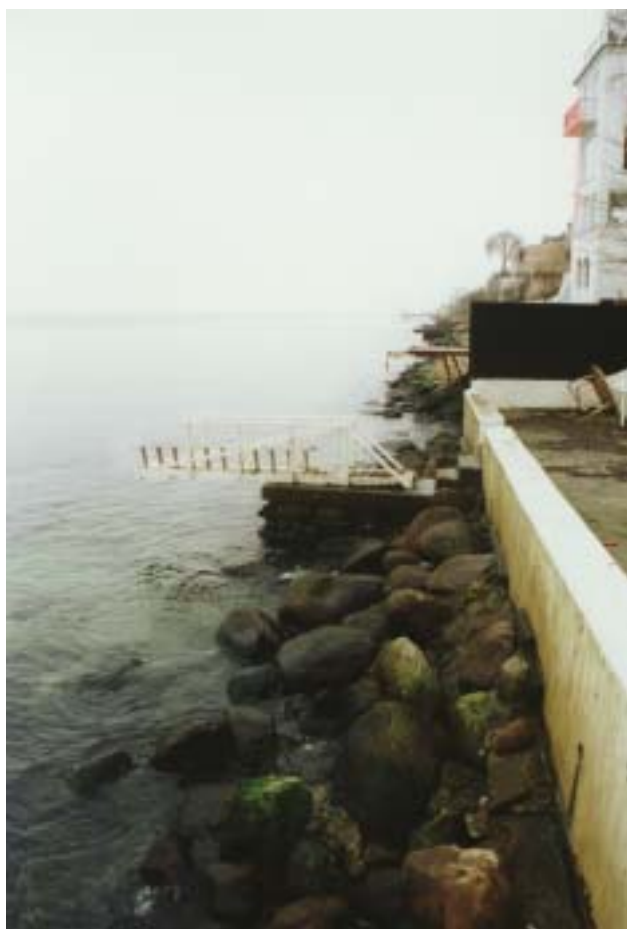
*Eksempel på kyst, hvor stranden er borte-roderet foran skræntbeskyttelsen.*

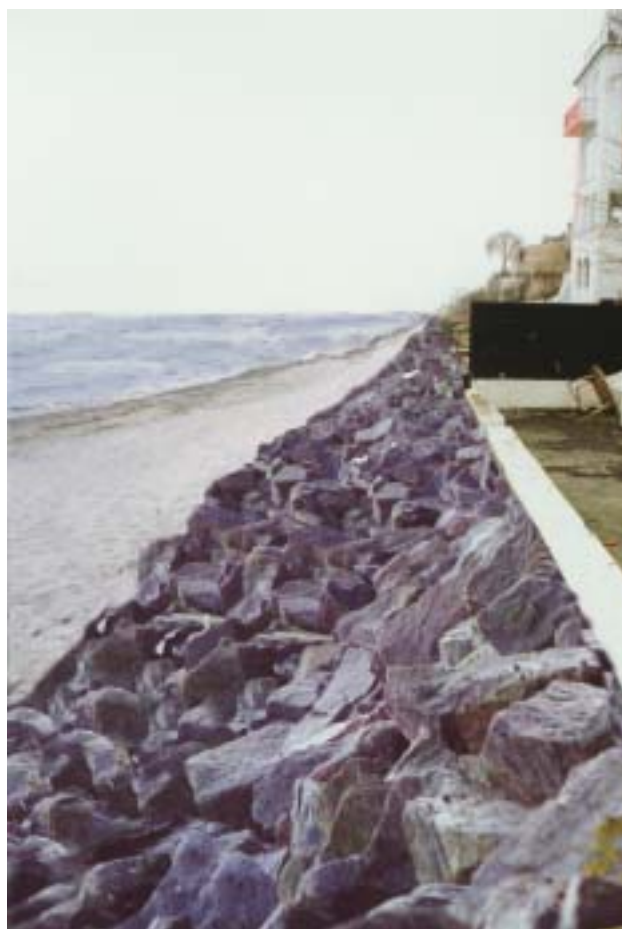
*Eksempel på, hvordan skræntbeskyttelse kan renoveres, så risiko for underminering fjernes, og passage langs kysten kan foregå på indpumpet sandstrand.*

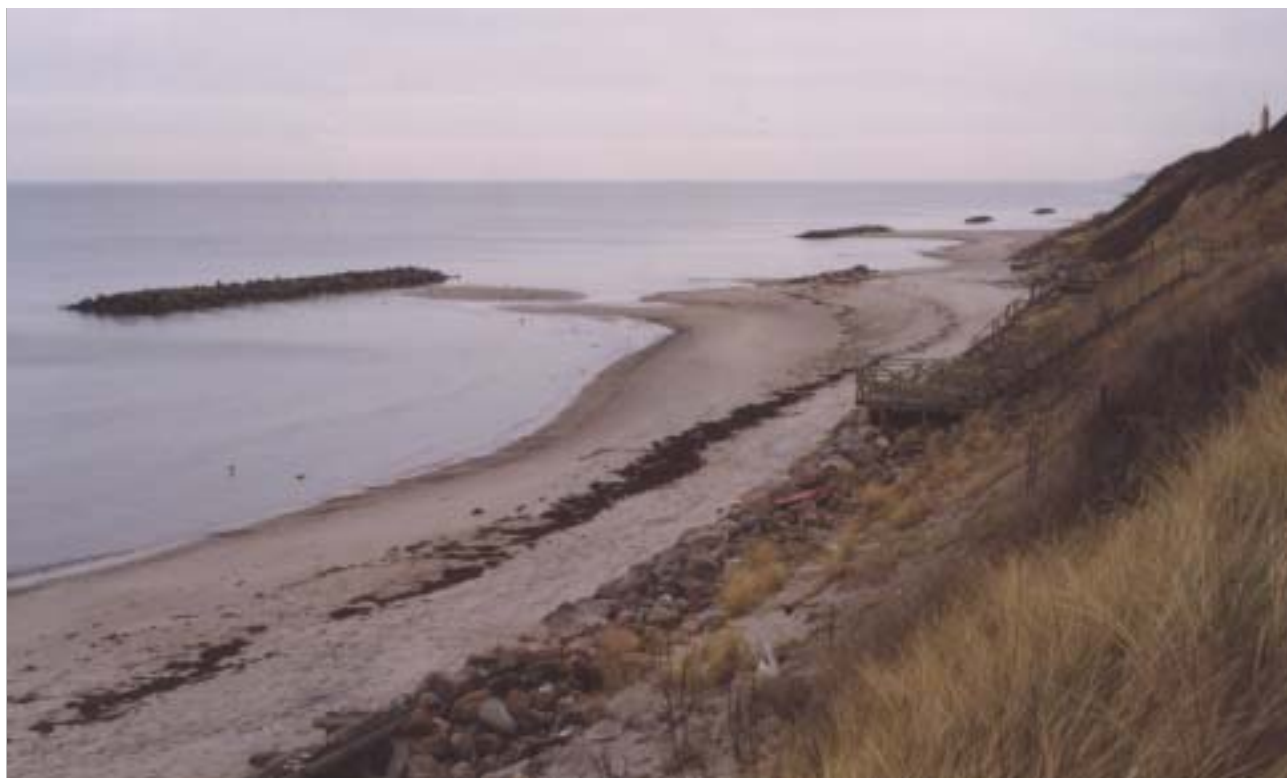
*Strand der er etableret ved kystfodring og stabiliseret med bølgebrydere*

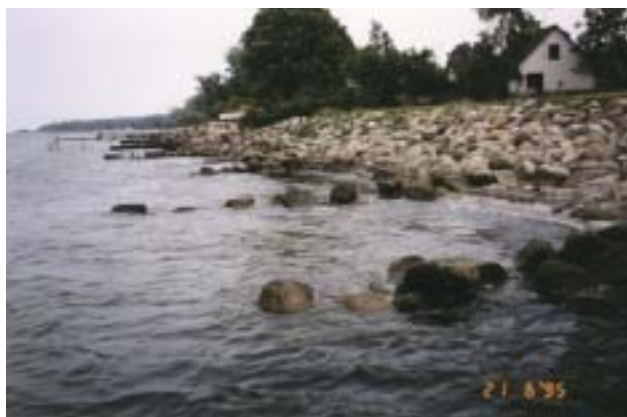
*Skræntbeskyttelse af sten. Ingen strand foran*

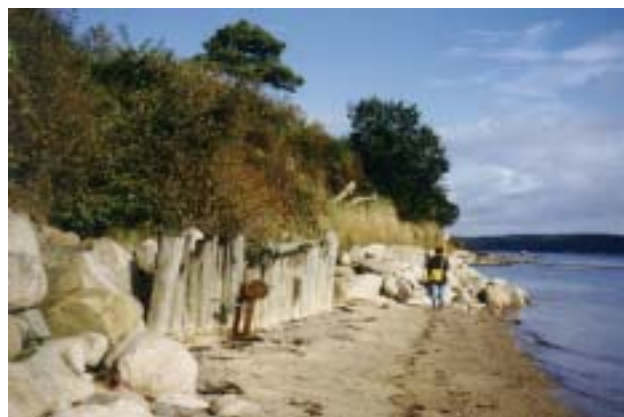
*Skræntbeskyttelser af sten og træpæle. Stenene fylder den plads, som stranden udgør*

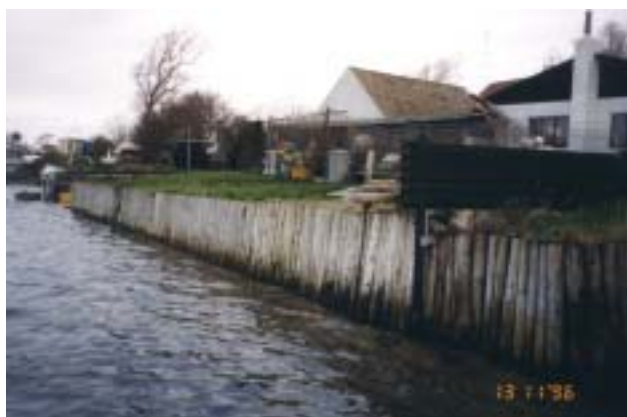
*Skræntbeskyttelse af træpæle. Ingen strand foran*

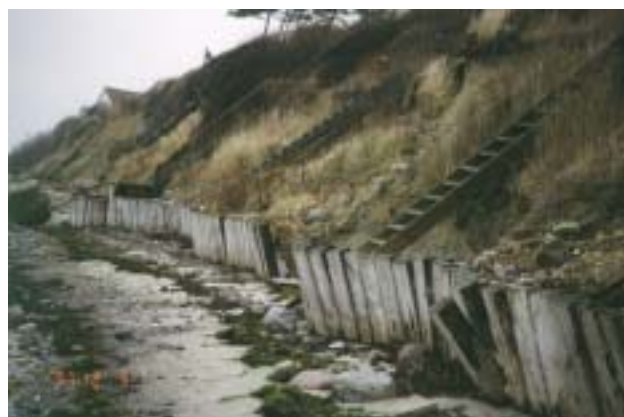
*Slidt skræntbeskyttelse af træpæle. Strand foran*

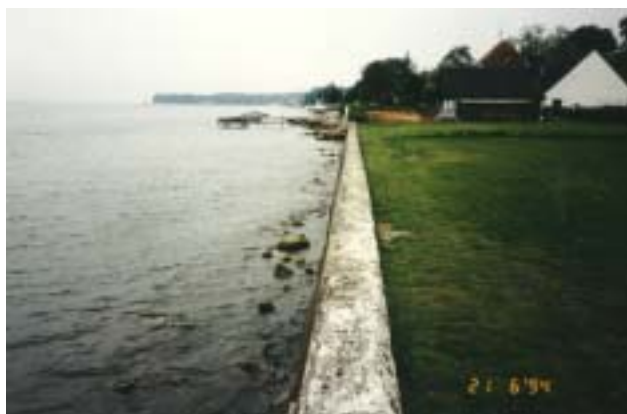
*Betonmur som skræntbeskyttelse. Ingen strand foran*

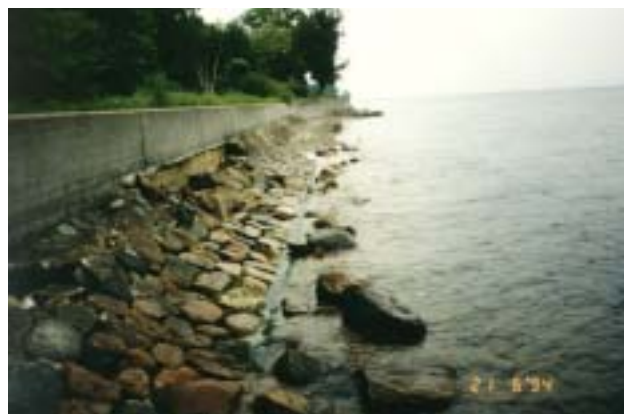
*Betonmur som skræntbeskyttelse. Muren beskyttet af en stenkastning mod underminering*

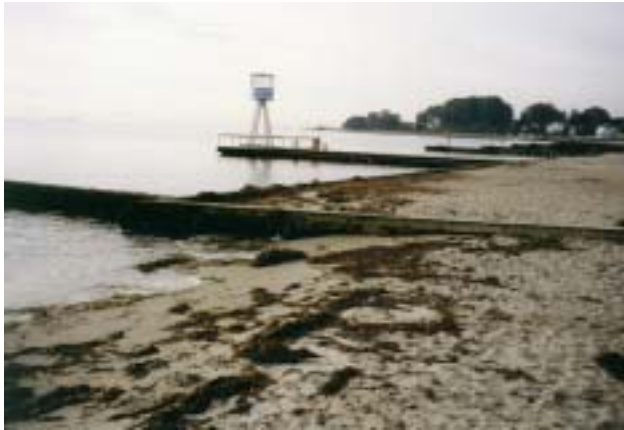
*Velfungerende hølfer*

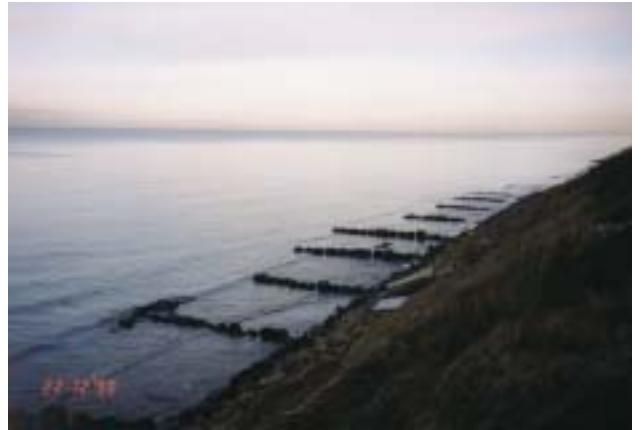
*Hølfer uden stabiliserende virkning*

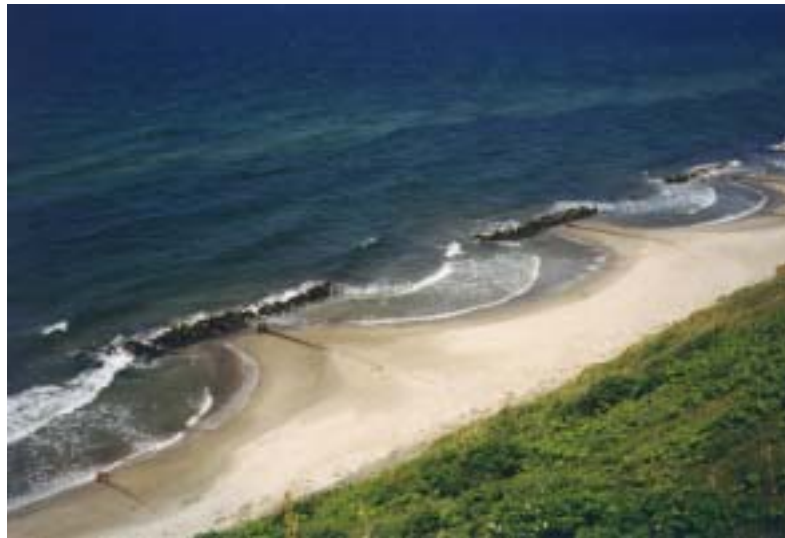
*Velfungerende bølgebrydere*

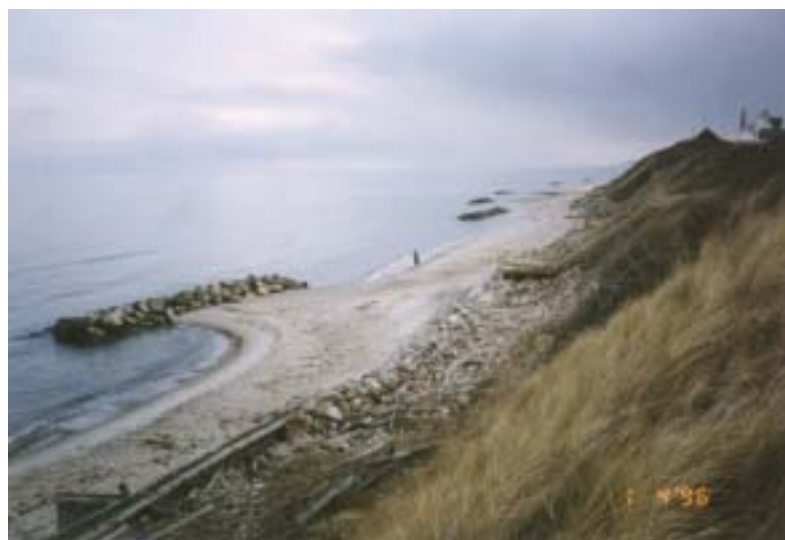
*Velfungerende bølgebrydere. I baggrunden fungerende bølgebrydere*

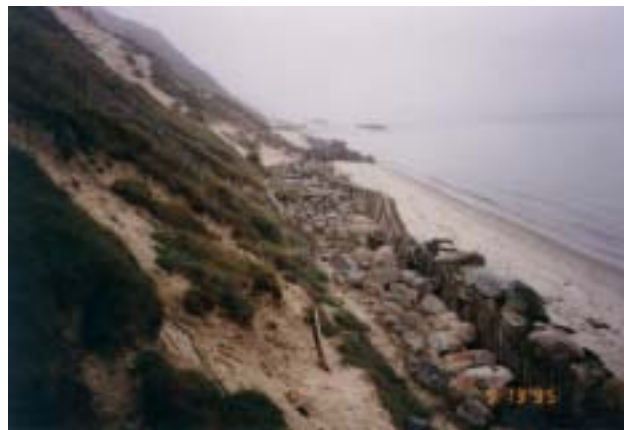
**Forkert** (Oprindelig pælerække er blevet utæt og undermineret. Der er efterfyldt bagved og foran med sten uden dog at opnå en effektiv beskyttelse)

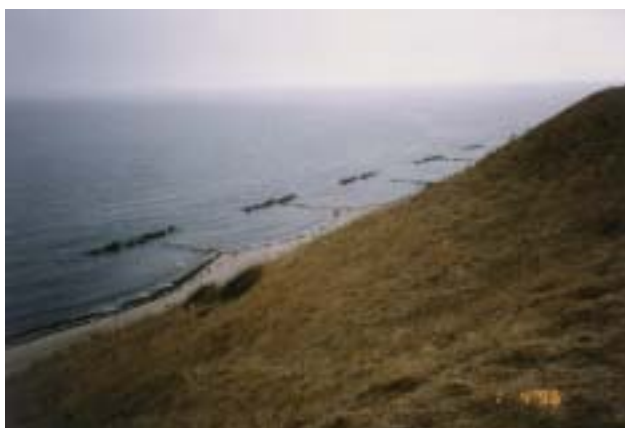
**Dårlig projektering** (Bølgebryderne har kun svag virkning, da der er bygget for spinkle)

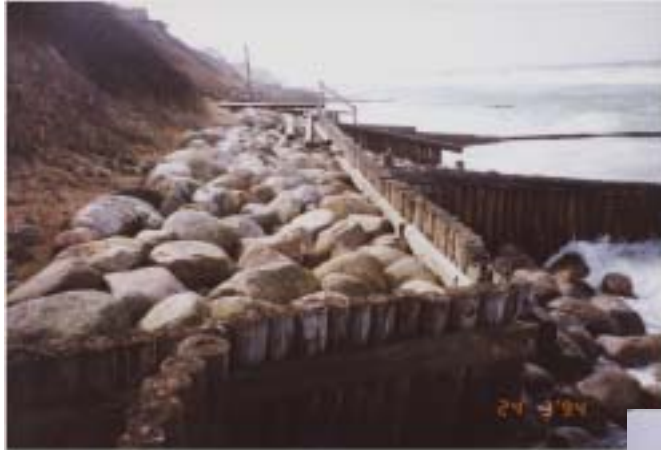
*Ingen strand foran skræntbeskyttelsen, og høfderne kan ikke fastholde en strand.*

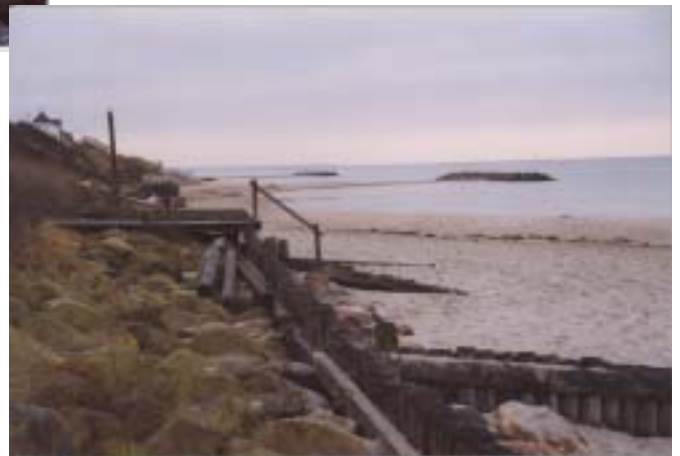
*Strandens udseende efter strandfodring og etablering af et bølgebrydersystem.*

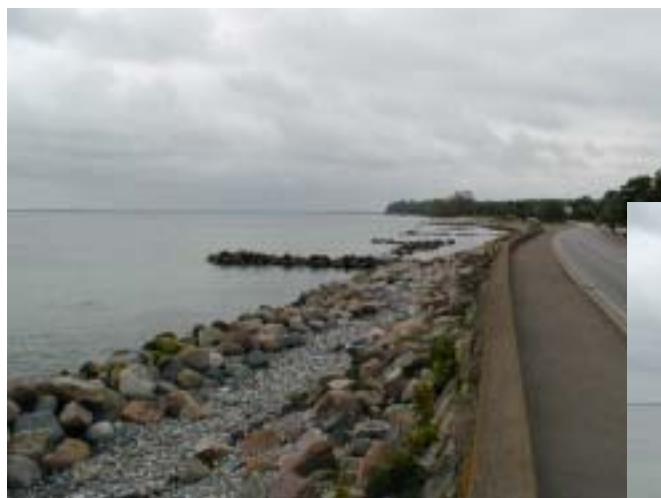
*Smal strand i forgrunden og ingen strand længere henne ad kysten.*

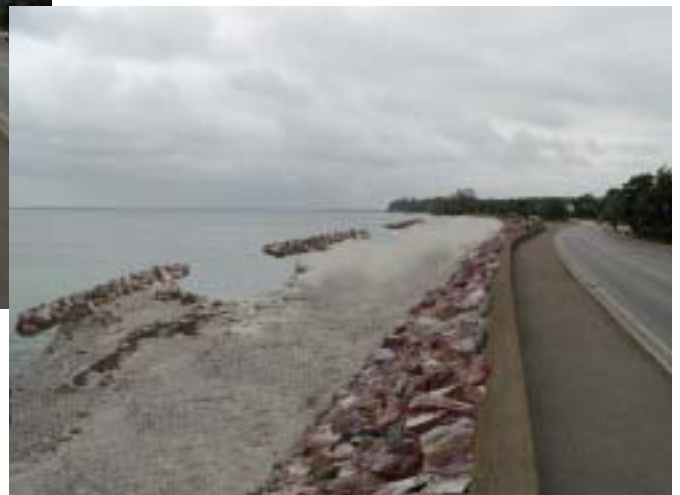
*Kystens forventede udseende efter renovering af skræntbeskyttelsen, udførelse af strandfodring og etablering af bølgebrydere.*

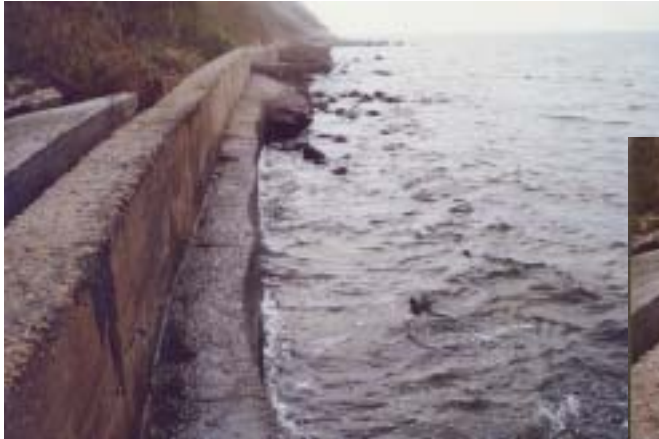
*Skræntbeskyttelse i risiko for underminering og vanskelig passagemulighed.*

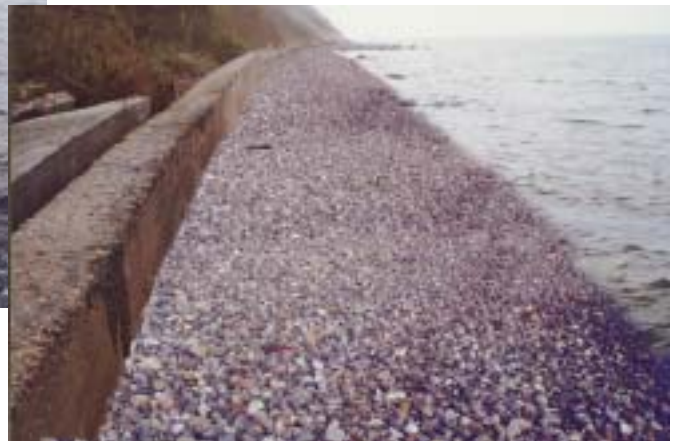
*Der kan fodres med ral, så underminering forhindres og passage er mulig.*

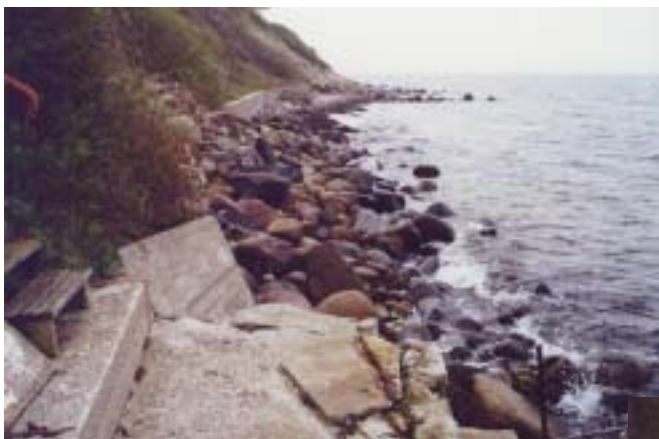
*Forfalden skræntbeskyttelse med vanskelig passagemulighed.*

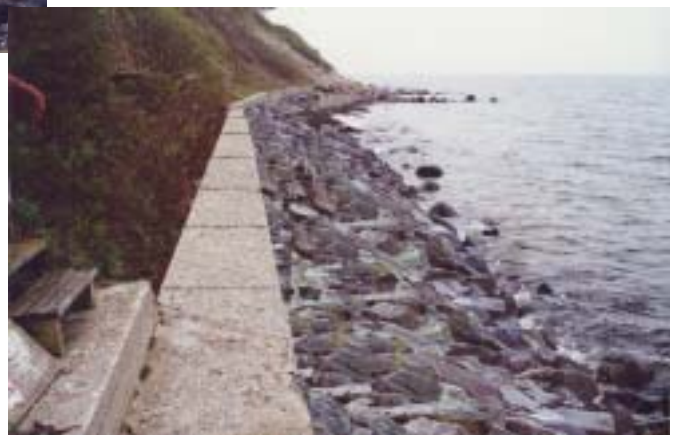
*Der kan i forbindelse med etablering af en effektiv stenkastning samtidigt etableres passagemulighed på skræntbeskyttelsens krone. Her er stien opbygget af tunge betonblokke.*

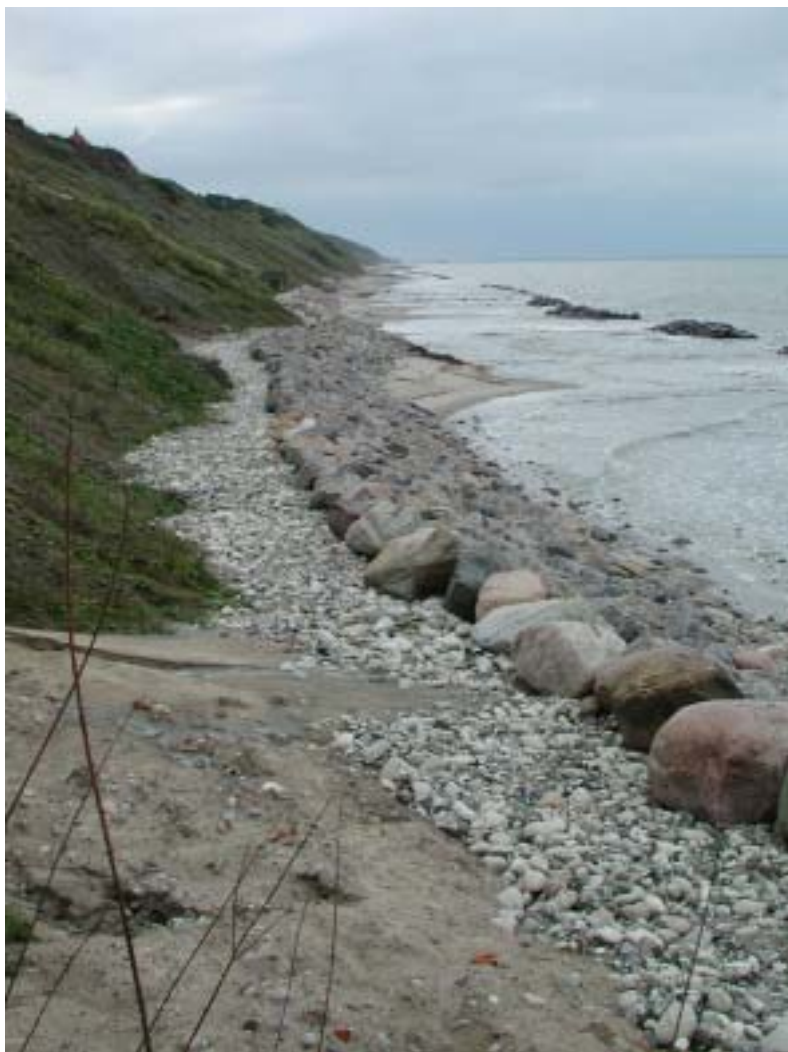
*Eksempel på samordnet renovering af nedslidte skræntbeskyttelser. Ved renoveringen er der etableret en stipassage bag skræntbeskyttelsens krone.*

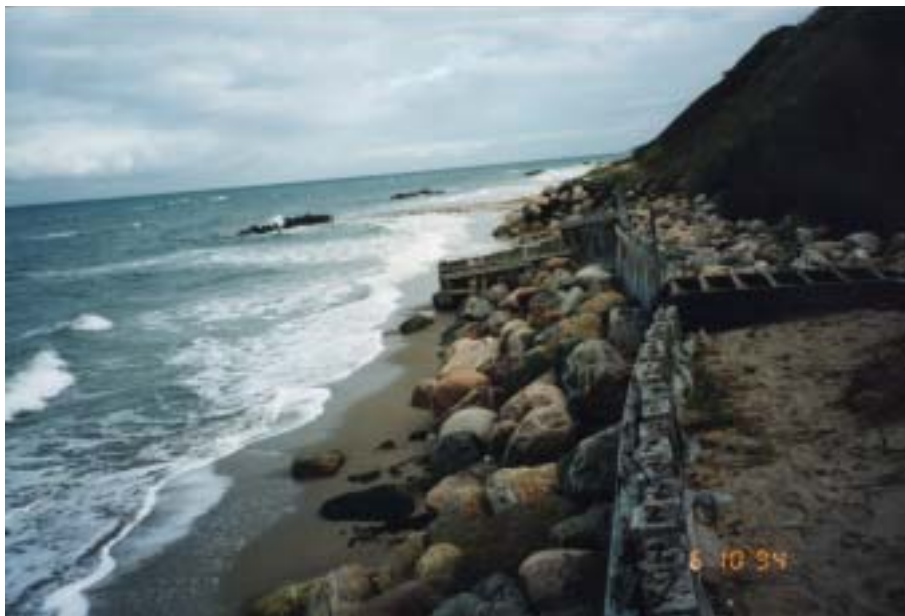
*Uharmonisk skræntbeskyttelse, ukoordinerede bølgebrydere og smal strand.*

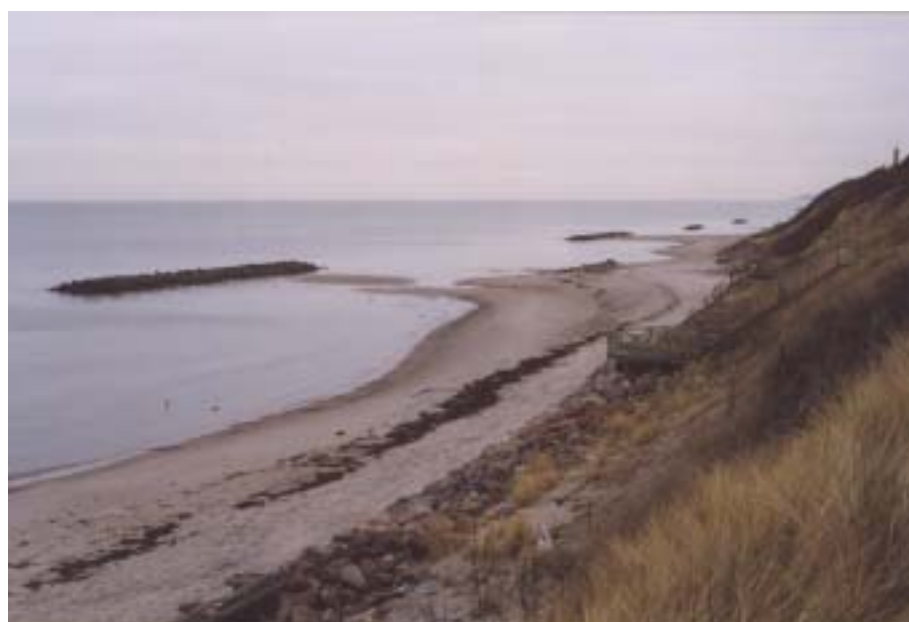
*Kystens udseende efter at der er strandfodret og anlagt et nyt system af bølgebrydere.*

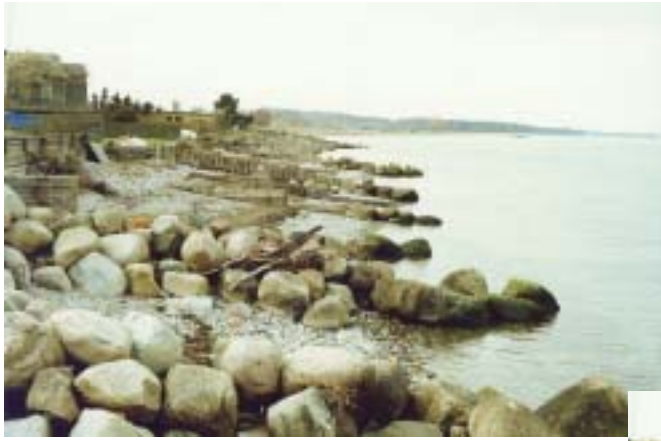
*Ukoordinerede høfde- og skræntbeskyttelser.*

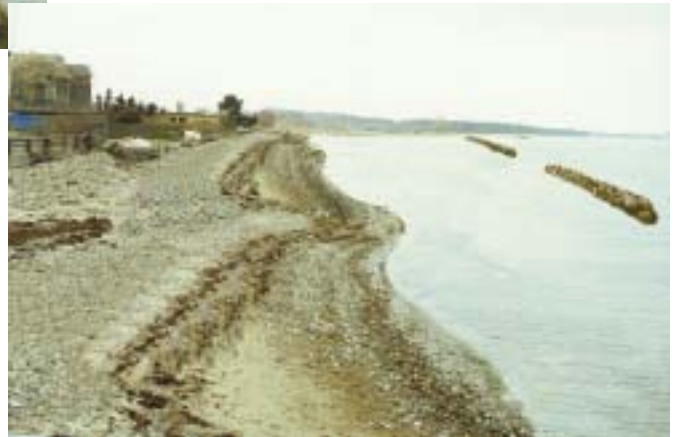
*Høfderne kan fjernes og der kan f.eks. etableres store bølgebrydere for at stabilisere kysten.*

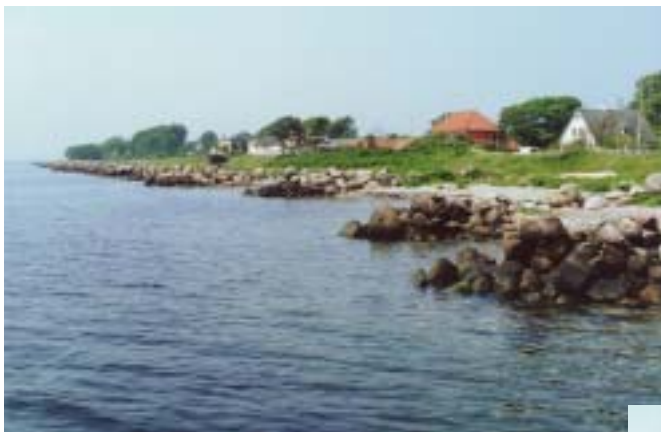
*Mange tætliggende og uharmoniske høfder.*

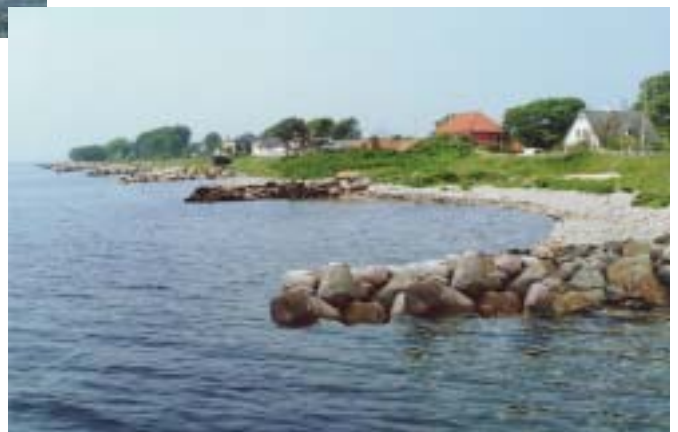
*Høfdesystemet omlægges til færre og længere høfder med en mindre højde.*

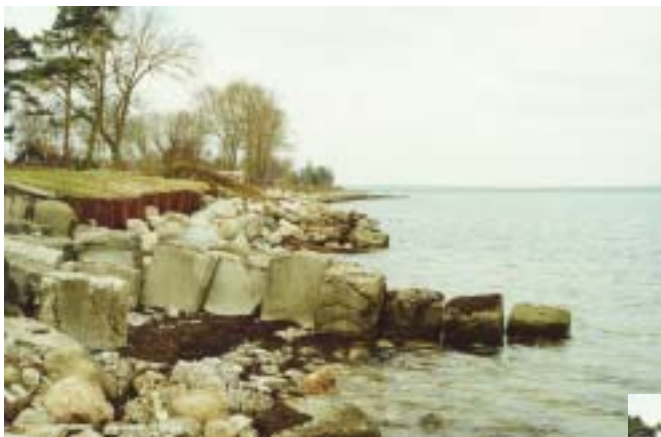
*Ukoordineret, og uharmonisk skrænt- og høfdebeskyttelse hvor passage er vanskelig.*

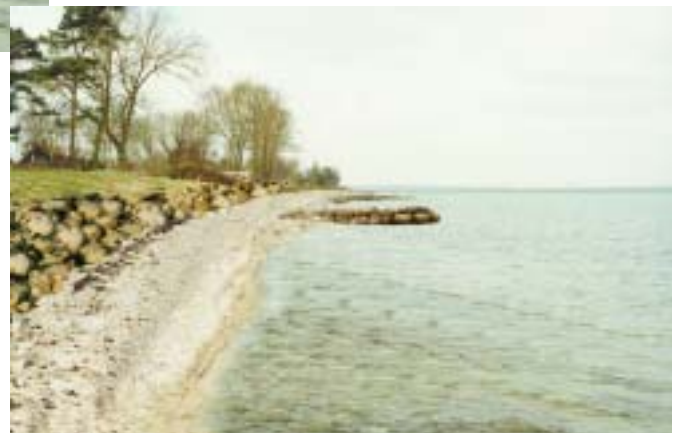
*Eksisterende beskyttelse kan fjernes og erstattes af et samordnet system med skræntbeskyttelse og høfder.*

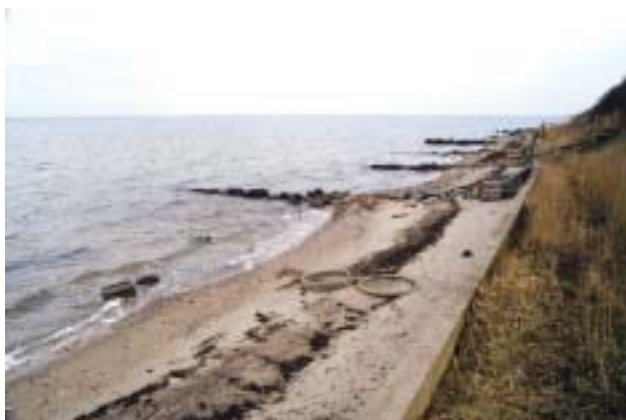
*Smal strand og hofdebeskyttelse der ikke er særligt effektiv, foran slidt betonmur.*

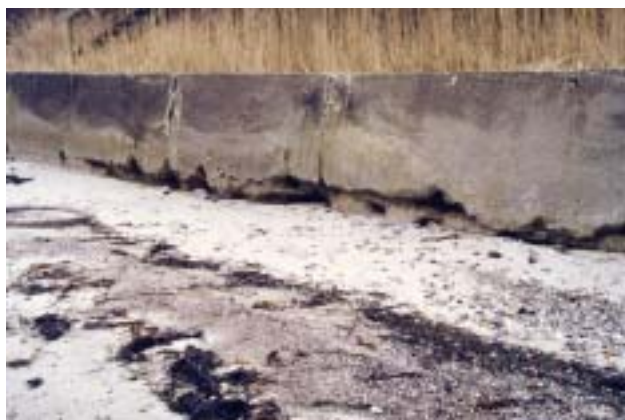
*Betonmuren er slidt og i risiko for underminering.*

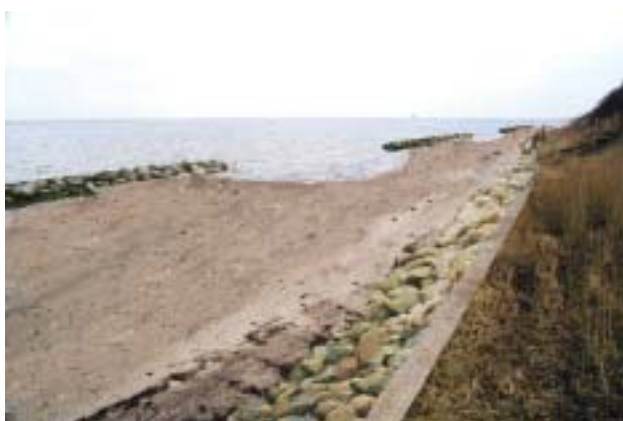
*Kystudseende hvis skræntbeskyttelsen renoveres og hofdebeskyttelsen omlægges til bølgebryder.*

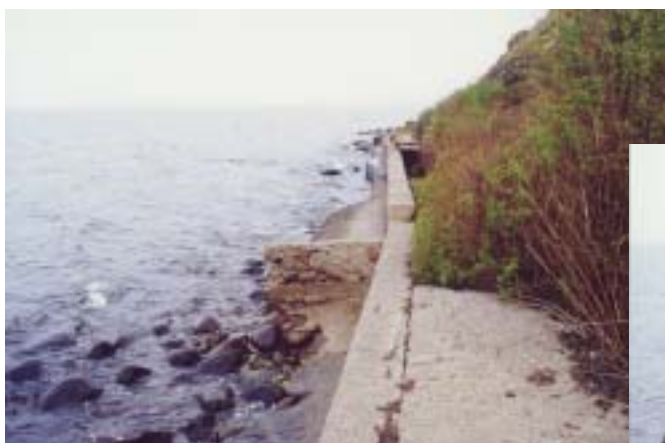
*Forslag til renovering af forstærkning af skræntbeskyttelsen ved etablering af en stenkastning, og samtidig etablering af passagemulighed på kronen.*

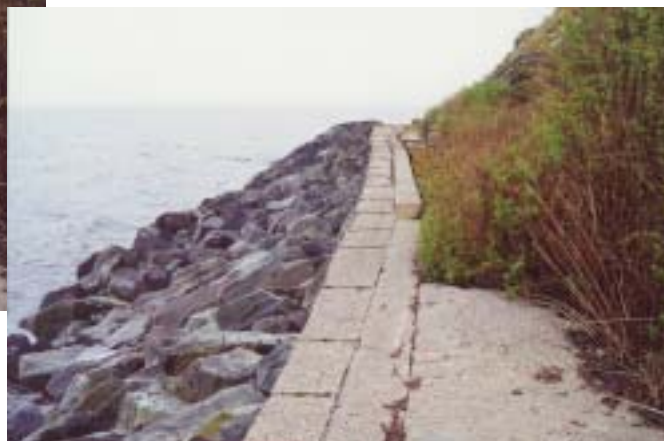
*Betonmur i risiko for underminering og kollaps.*

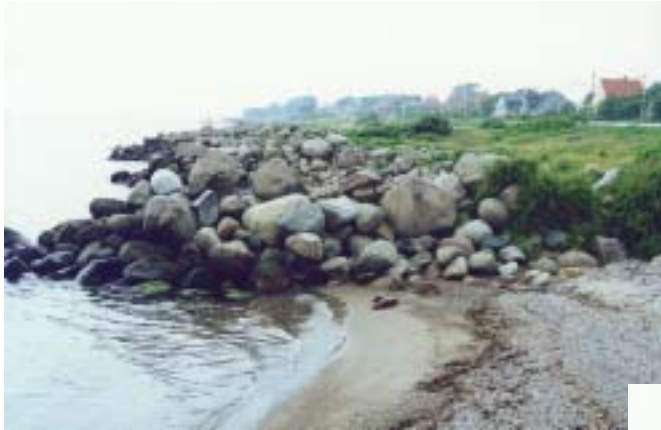
*Unødvendigt høje stenhøfder, der dominerer kysten.*

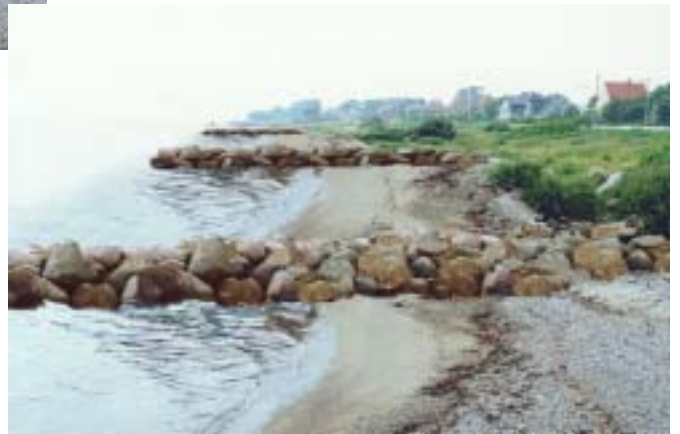
*Høfdegruppen omlægges til lavere, længere og færre høfder.*

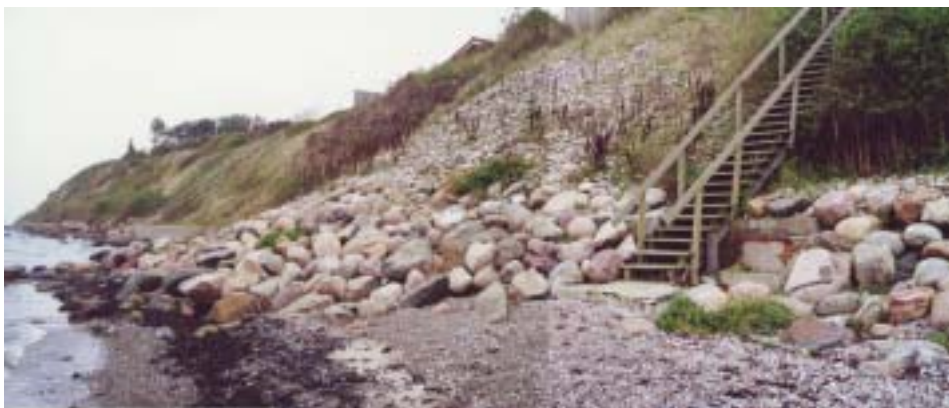
*Skræntbeskyttelse anlagt unødvendigt dominerende og fremrykket på kysten.*

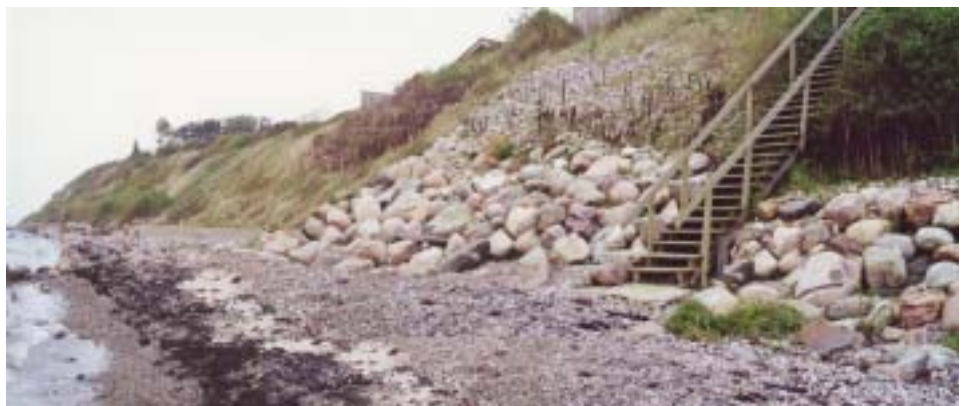
*Skræntbeskyttelsen rykkes tilbage i flugt med skræntbeskyttelserne på nabostrækningerne.*

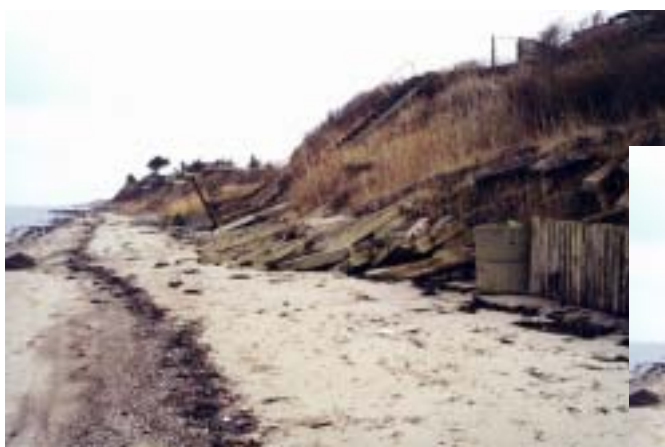
*Betonbrokker fjernes, og der anlægges en stenkastning.*

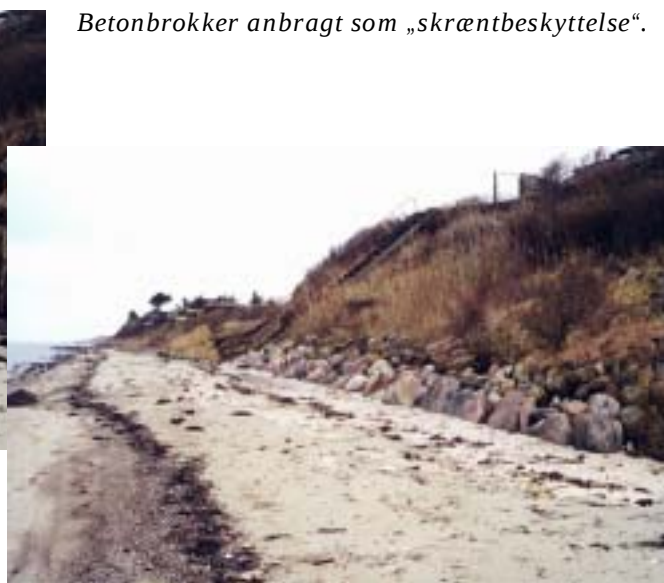
*Betonbrokker anbragt som „skræntbeskyttelse“.*

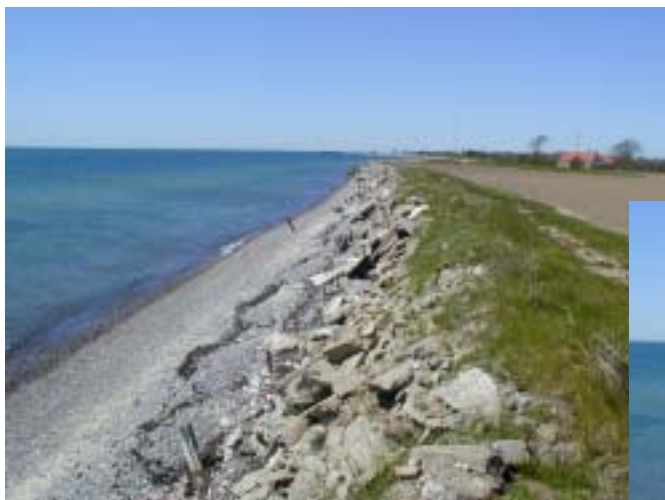
*Betonbrokker fjernes. Der anlægges ikke en ny skræntbeskyttelse her, da der ikke er behov for at beskytte det ubebyggede bagland.*

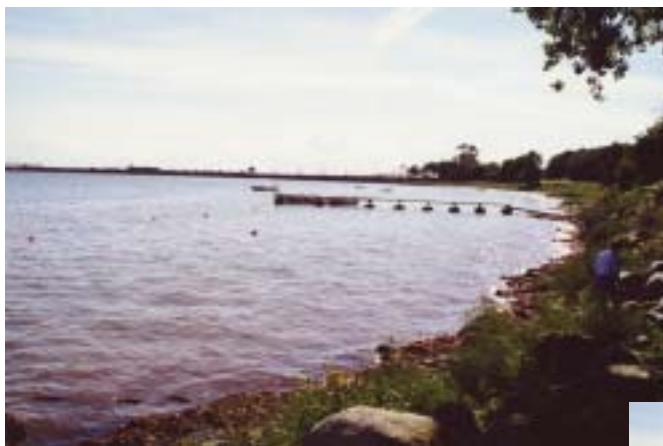
*Ingen strand foran skræntbeskyttelsen på grund af læsideerosion fra havnemolen i baggrunden.*

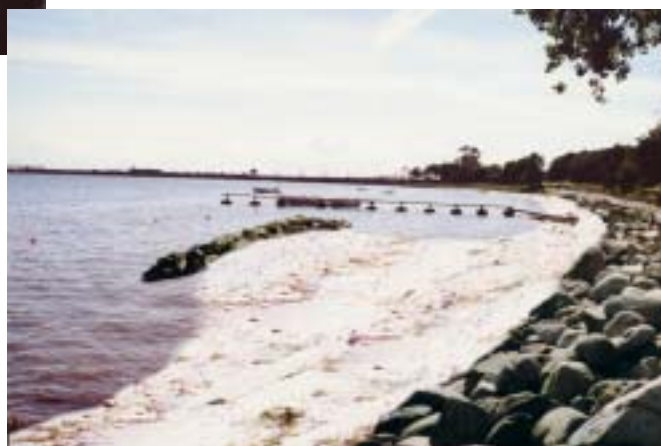
*Skræntbeskyttelsen renoveres, der foretages en bypass-fodring med sand fra havnens luvside og der etableres en bølgebryder for at fastholde fodringssandet.*

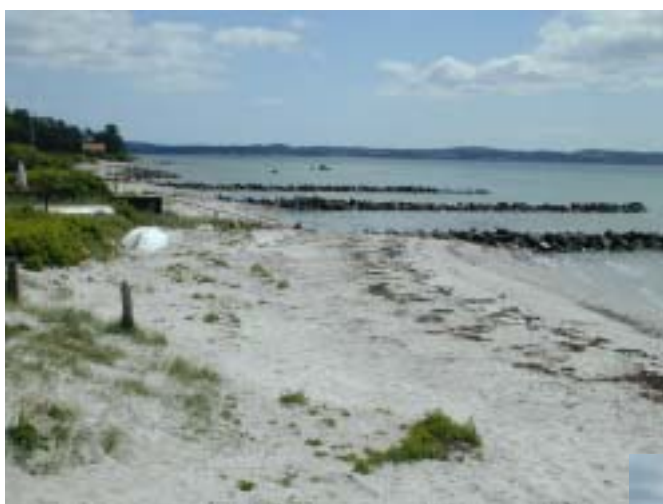
*Der er etableret lange høfder på læsiden af en mole, hvilket har flyttet erosionsproblemet længere hen på kysten.*

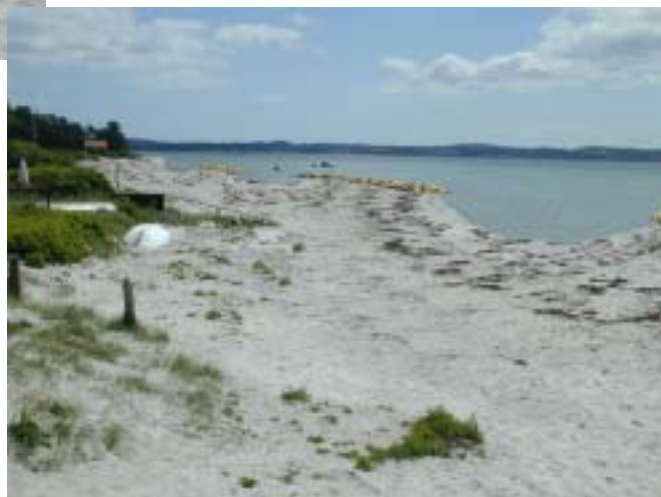
*Høfderne fjernes, der udføres bypass-fodring og der etableres bølgebrydere for fastholdelse af fodringssandet.*
