# Langstrup Mose Vandløb

Nuværende

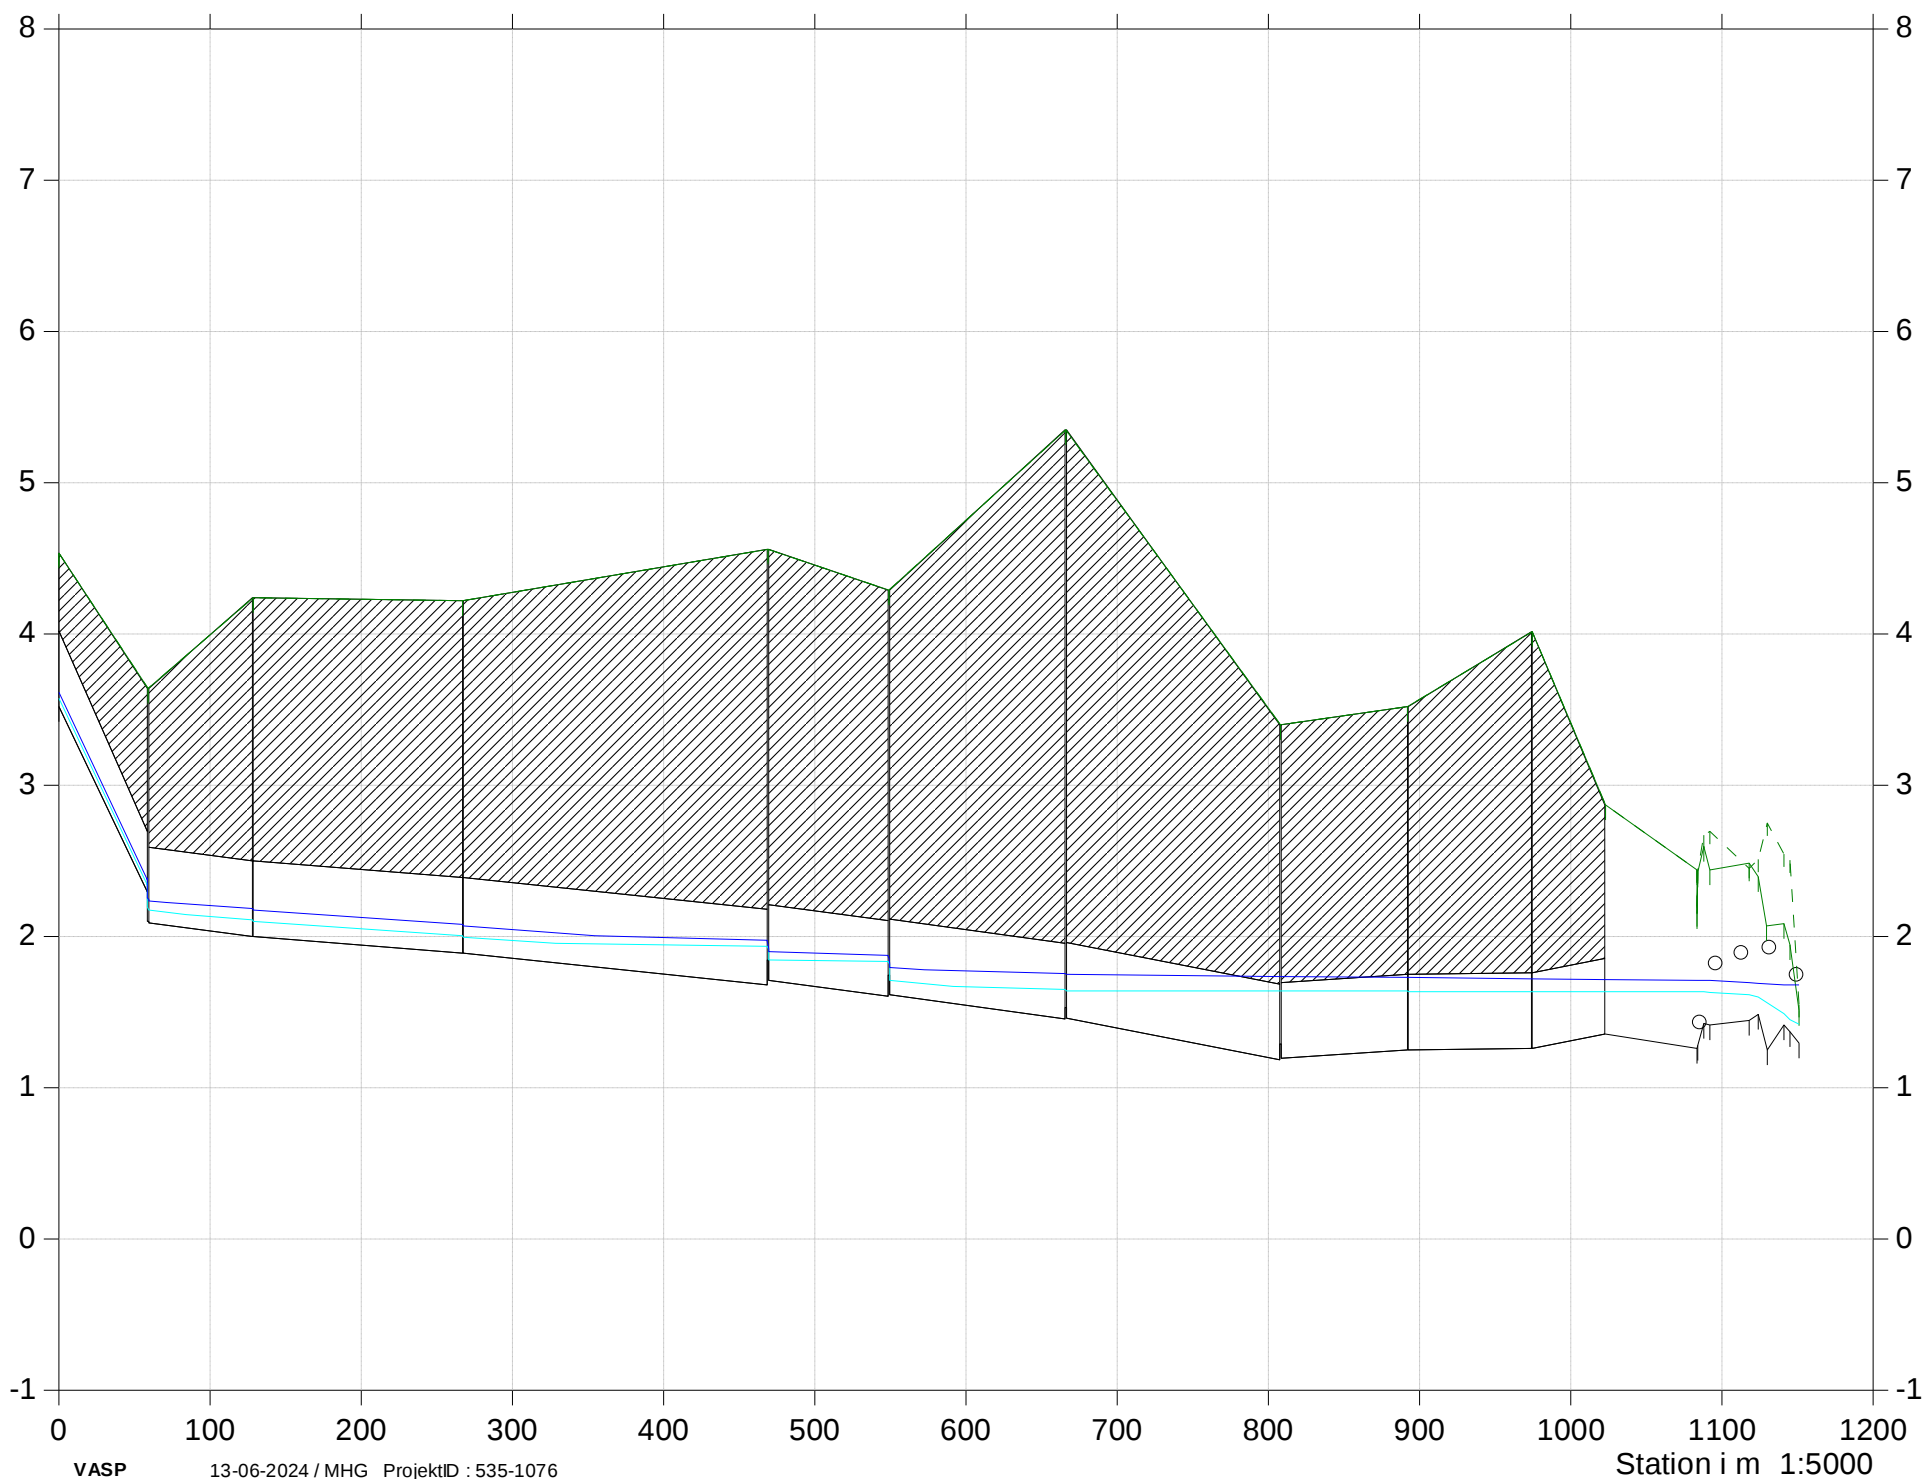
Rørtilløb fra højre med sort.

Rørtilløb fra venstre med pink.

Sommermedian

Terræn højre

Terræn venstre

Bund opmålt

Vintermedian

Kote i m DVR90 1:50
